国宝 瑞光寺五重塔 保存修理事業

事業および工事の概要

屋根葺替・部分修理

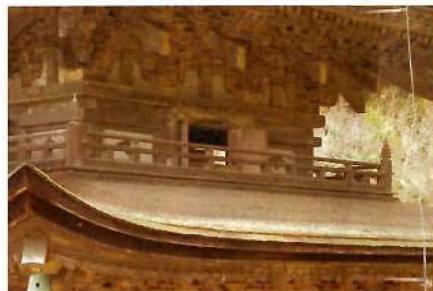
2重目の高欄
(手すり)
高さ50cmほどで
飾りである。
扉も間口が狭く
人がやっと通れる
ほどである。

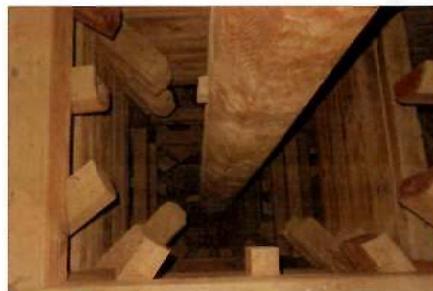
心柱
五重塔内部見上げ
心柱は見えない部分
を八角形、径470mm
の杉柱、手斧の工具
痕がはっきりと残る。
本来は基礎から相輪
まで30m程で1本であ
ったと考えられるが、
大正期の修理により
3本に繋がれている。

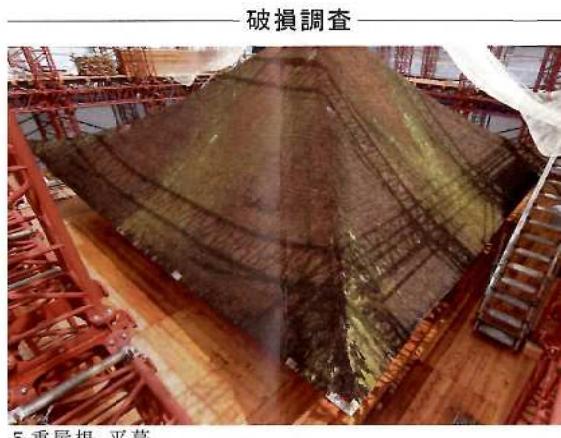
5重屋根 平葺

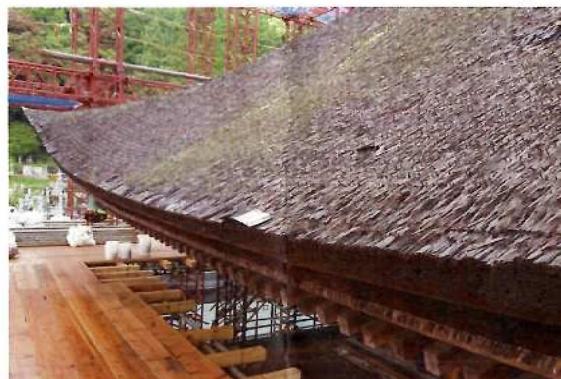
5重屋根 軒先
軒先の腐朽や破損、竹釘の露出が確認できる。

五重塔という構造上、各上重の軒先からの雨落の衝撃により、軒先部分での破損が大きい。また鳥獣(ムササビ類)により、屋根面に穴があけられている。

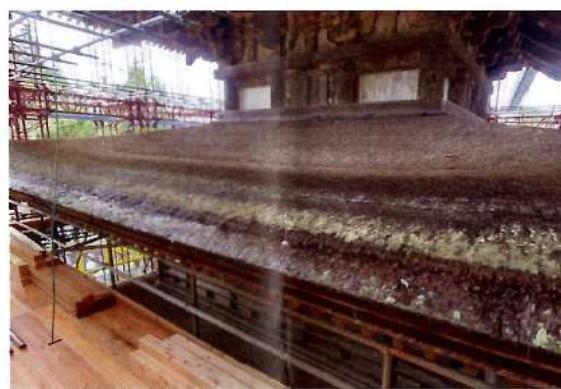
3重屋根 平葺および軒先

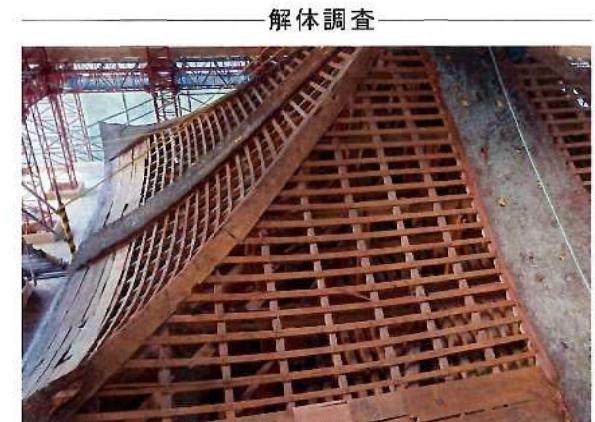
5重屋根 檜皮葺解体・調査 野地板の状況

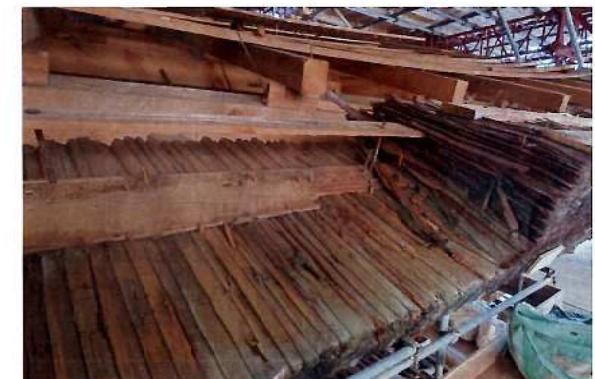
軒先解体 軒積・蛇腹板の状況

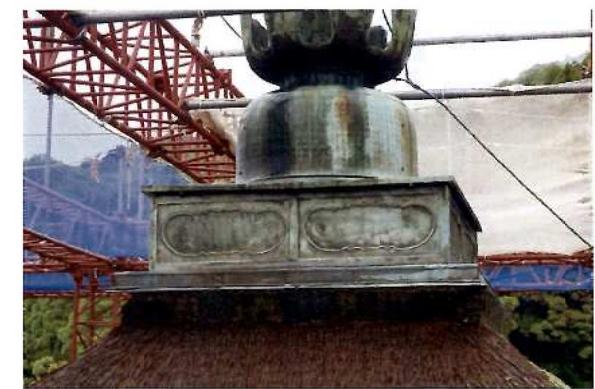
銘文

露盤および覆鉢
覆鉢の表面には万治4年(1661年)の修理時銘文がある
